M A N T E N I M I E N T O

MALACATES

SISTEMA DE FRENOS

PREGUNTAS FRECUENTES SOBRE LOS MALACATES

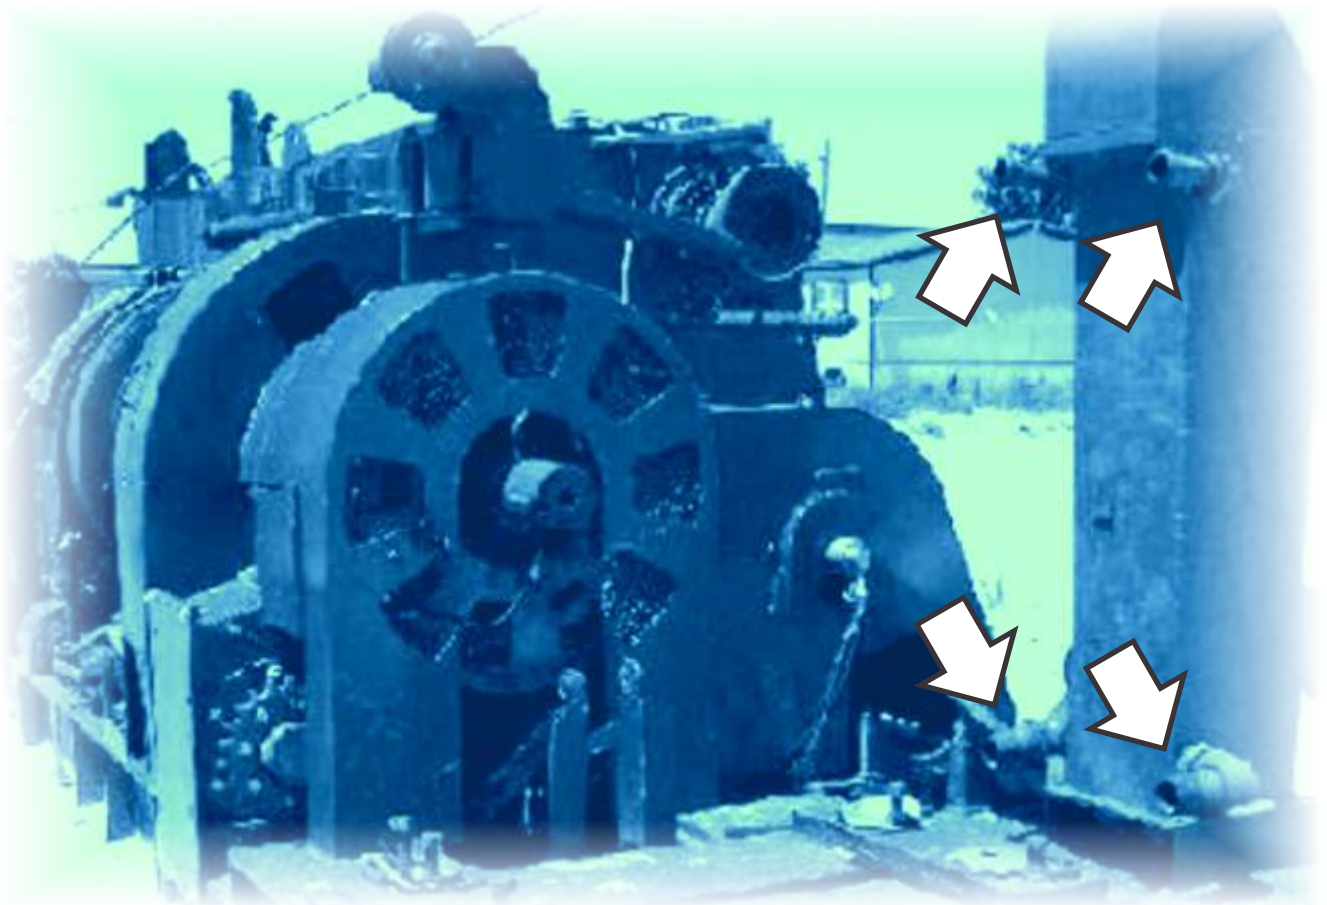
Problema: Sobrecalentamiento de los Frenos del Malacate.

Además de la fuga en los rims y las mangueras, la falla más común que causa este problema son los depósitos y las limitaciones en el camino del flujo de agua. En las plataformas de trabajo un método muy bueno para aislar y determinar lo que está pasando a la hora de solucionar estos problemas, es empujar

desde la línea de entrada de agua a los frenos principales y abrir la llave del agua de la bomba de freno y comprobar el tiempo que tarda en llenar un cubo de 5 galones o 20 litros. Luego hacer lo mismo en el extremo de salida y ver si existe una notable caída de presión. Esto debe tomar un tiempo de alrededor de 10 segundos o menos para llenar 5 galones o 20 litros en el cubo de descarga del freno principal del malacate, esta sería la prueba con un mínimo de 30 GPM de flujo a través del rim de freno. Cualquier otra ubicación sería mucho menor como un buen punto de partida para la solución del problema.

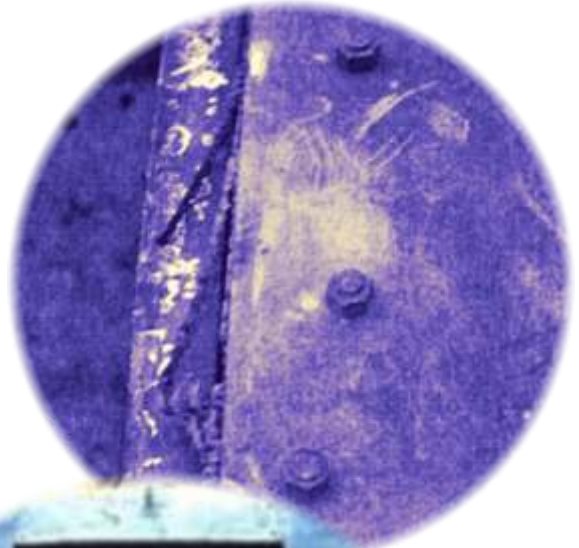
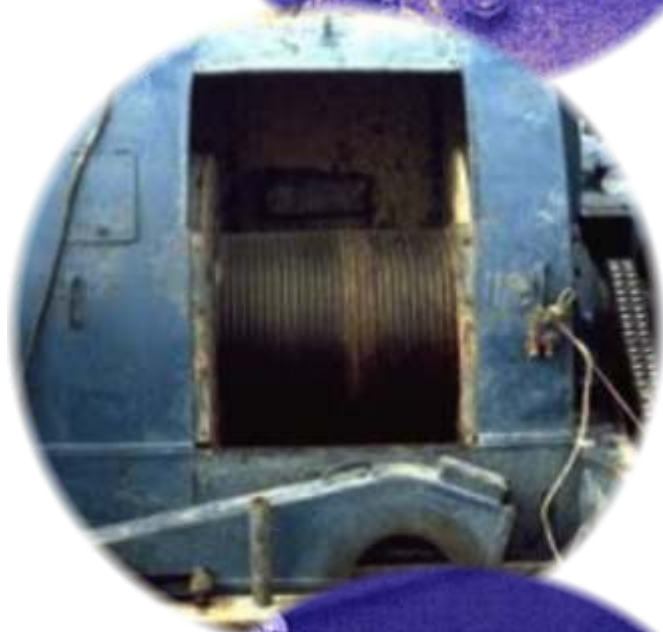
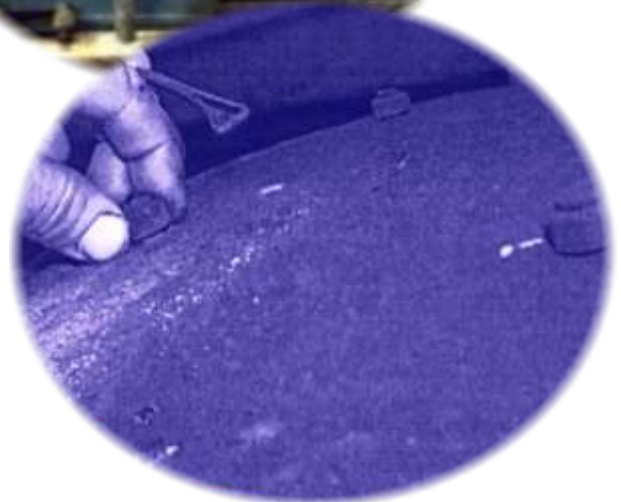
Problema: Patada de Palanca del freno del malacate.

- *La necesidad de reajustar en un corto período de tiempo podría ser que la banda se fracture y quiebre, se pierdan los blocks, o se deshebben saliendo fuera de la tuerca de ajuste del extremo “muerto”.*

- *La palanca de freno “patea” cuando está involucrado el embrague y los frenos son liberados, esto normalmente afloja las articulaciones o da un desgaste excesivo al tambor, si los rodillos de la banda son ajustados adecuadamente.*

- *Bandas con surcos endurecidos contra el interior o borde exterior de los rims de freno puede ser causado por las conexiones muy usadas del haz “viga” ecualizador y soportes menores o bandas de freno torcidas.*

- *Problemas de “Ojo de Tornillo”, tales como tuercas difíciles de girar al ajustar, incluso a través de roscas que están lubricadas. Si no se toma en cuenta esta condición generalmente es seguida por ojo de los tornillos curvos y/o rotos o rotura de la banda en el extremo “muerto” como el deterioro continuo en el haz “viga” de ecualización, sus apéndices de apoyo, o los agujeros de las tuercas de ajuste de la parte inferior de los pedestales.*

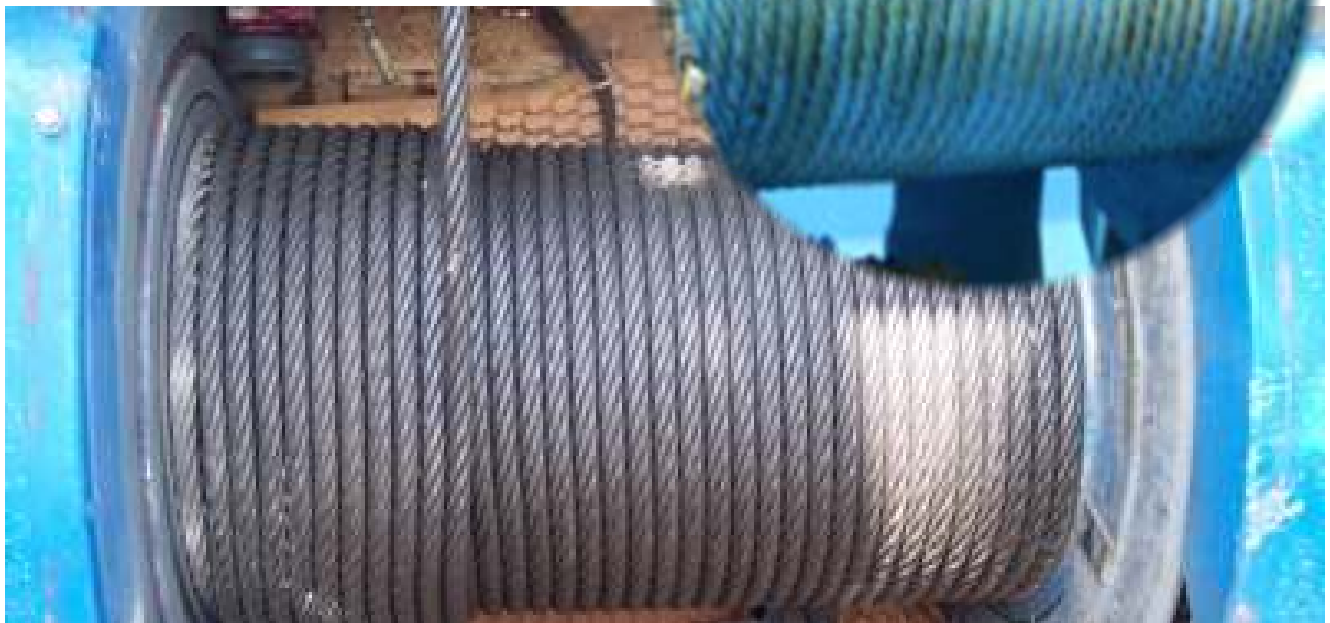
Problema: Línea de perforación con desgaste acelerado.

Aparte de la usada polea ranurada con la cual, con los avances de hoy en día, se han allanado y acortado los programas, se ha convertido en un problema en la mayor parte del mundo, y principalmente todos los problemas se reducen a problemas de embobinado en los tambores. Hay 2 tipos de ranurado en la mayoría de los malacates en el campo al día de hoy. Todos los fabricantes utilizan "Ranurado Lebus" o alguna variante de ese diseño actual y cualquier malacate antiguo tienen ranurado fundido en el tambor.

El ranurado fundido basado en un solo elevador ubicado en el lado de perforación del tambor lanza la primera lazada de la segunda capa sobre de la primera, esta área fue la llama "endurecida" y durará muchos años. Desafortunadamente la mayoría de los malacates con este tipo de

ranuras de tambor hoy tienen muchos años de edad. Menor acumulación de elevación puede hacerse por la soldadura. El ranurado "Lebus" se compone de 2 medias capas y placas de desgaste a lo largo de ambos lados del tambor que están diseñados para sostener la capa de embobinado en un espacio dado. Los problemas son usualmente aislados por desgaste extremo en los lados del tambor sobre las placas de desgaste, residuos o pérdida de balatas y corrosión caen al centro, donde las juntas de la soldadura no tuvieron una total penetración.

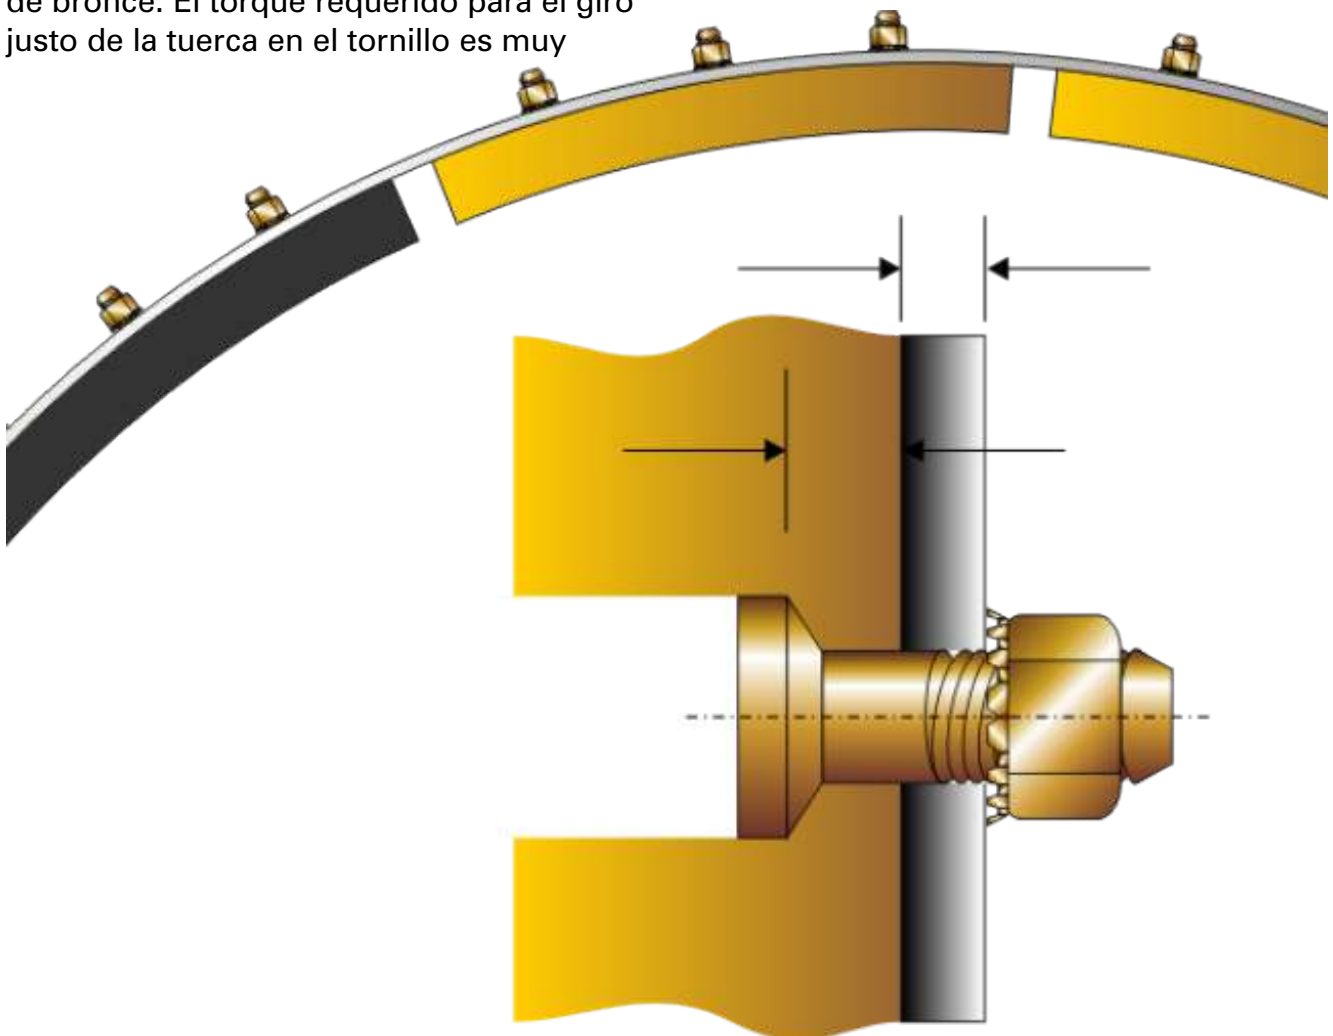
Problema: Los forros de freno de la banda del Malacate se soltaron.

Este problema es aislado sobre todo si el revestimiento está hecho con Blocks Silverline. El torque común especificado en las tuercas es la causa principal del problema. Las tuercas pueden ser identificadas por los 3 engarces en la parte superior de la cabeza de la tuerca. Estas tuercas son de un auto-bloqueo muy bueno, pero no para su uso en los tornillos de bronce. El torque requerido para el giro justo de la tuerca en el tornillo es muy

cercano al torque normalmente utilizado para instalar los forros de freno. Si éstas se tienen que utilizar el valor del torque debe ser de 25 pies/libra y se recomienda la lubricación de las roscas teniendo en cuenta que algunos de los tornillos quedarán fuera de servicio durante la instalación. Las tuercas Ny-Lock de bloqueo o de Kep- Nut con arandelas de estrella giratoria adecuadamente apretadas de 15 a 20 pies/libra eliminarán la mayoría de los problemas de forros de freno sueltos.

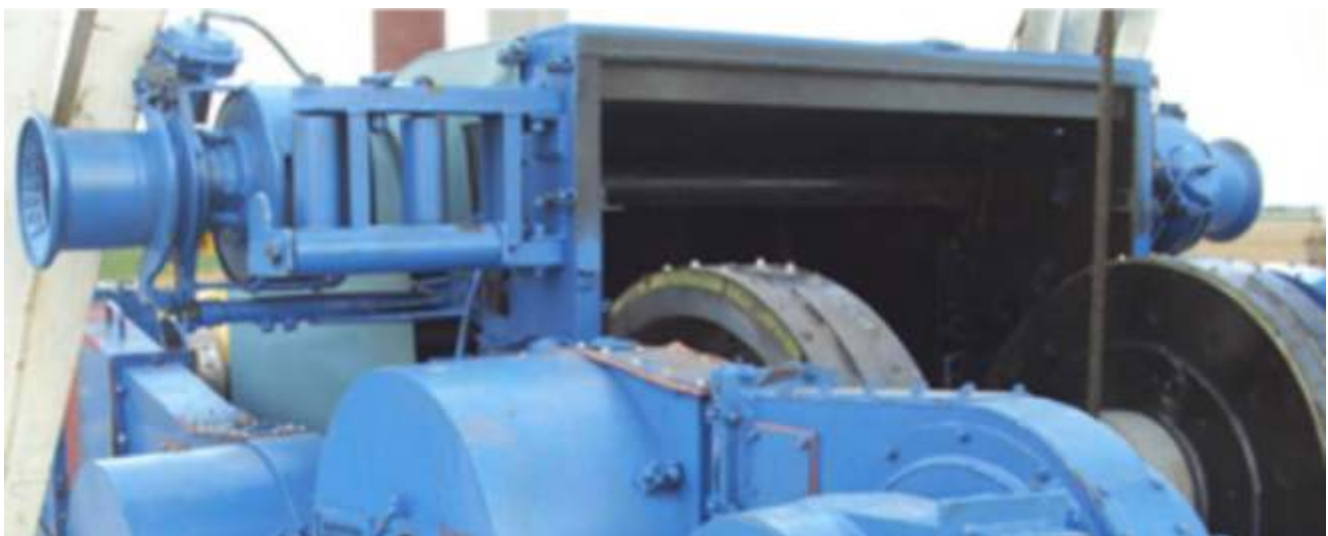
Problema: Los embragues del Malacate no agarran, los "Catheads" no empujan.

Si el embrague muestra señales de entrada de aceite o grasa esto podría significar una abrazadera empieza a fallar, Los malacates Oilwell 2000 y 3000 se ha dado a saber que tienen problemas con la grasa y la entrada de aceite por debajo del embrague y no tienen sellos de goma para detener el problema. Demasiado engrase de los "Catheads" es un problema común, pero tenga cuidado de eliminar adecuadamente las grasas de ellos, se necesitan al menos 2 inyecciones de grasa por mes o se endurecería y sería muy difícil de remover.

Aparte de la contaminación este problema se asocia generalmente con los malacates antiguos y la toma de fuerza del tambor pero los medios de verificación de la ubicación del problema en cualquier embrague o "Catheads" comienza con la instalación de un medidor de presión en la conexión de entrada de aire más cercana a

la del embrague. Cualquiera que sea el PSI del aire en el control del perforador debe ser el mismo que en el embrague. Si el aire es bueno el problema es interno, si no es en la válvula de control de aire o de las líneas, libere rápidamente las válvulas de alivio o, posiblemente, las abrazaderas. Agua jabonosa y un envase de refresco puede hacer esto fácil de comprobar. Normalmente el diafragma ha iniciado fugas cuando se produce este problema, pero otra cuestión podría ser un desgaste excesivo en el tambor o las pastas de embrague (clutches) gastadas. La falta de liberación en estas cuestiones suelen ser los resortes de retorno. Los embragues pueden tener problemas con el revestimiento desde que se soltaron de las placas de fricción que en los malacates National 1320 y 1625 es muy común. Los embragues "Twin disc" en los malacates Oilwell y Gardner Denver se sabe que tienen problemas con las ranuras desgastando severamente cuando el malacate alcanza o se acerca a la marca de 20 años.

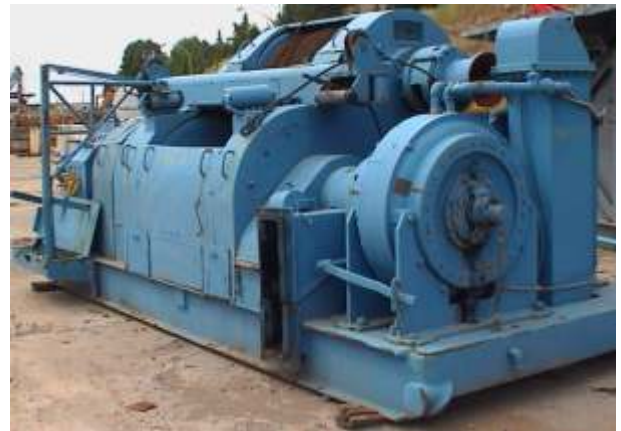
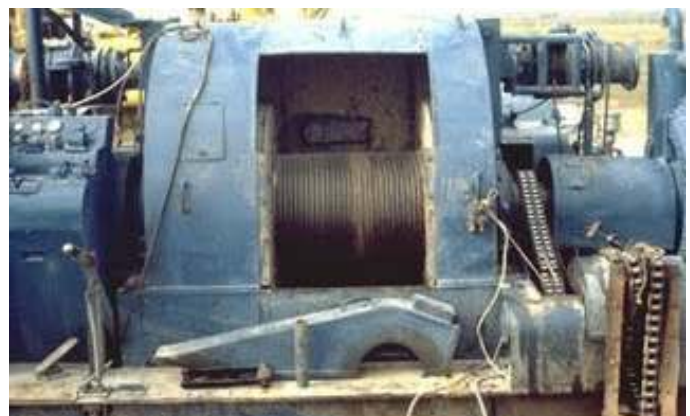
Problema: Vibraciones del malacate.

- *Oilwell E/M-3000 y 2000 HP ambos malacates vibran excesivamente cuando está bajando una carga con los frenos auxiliares "Baylor".*

Estos malacates no tienen mucho amortiguamiento bajo la base de los frenos "Baylor". La corrosión en las dos vigas corredizas que acumulan los frenos cuando se hacen mayores, obliga a que el freno se sacuda severamente. El refuerzo bajo los frenos y el refuerzo transversal empeoran el problema. Produciendo problemas en los frenos "Baylor".

- *Vibraciones cuando se alojan cargas pesadas.*
- *Tornillos sueltos en los alojamientos de los rodamientos de los ejes de transmisión, es común en los malacates Nacional grandes.*

- *El claro excesivo en las abrazaderas de los malacates.*
- *La base inferior podrida, principalmente en las plataformas marinas.*
- *Después que el ranurado Lebus ha sido reemplazado. Falla en el equilibrio del tambor durante la instalación Lebus.*
